# VÝVOJ VYUŽITÍ KRAJINY NA ÚZEMÍ OBCE CHUDENICE

OD ROKU 1837 PO SOUČASNOST

VYPRACOVAL: ING. FRANTIŠEK MUŽÍK, 2023

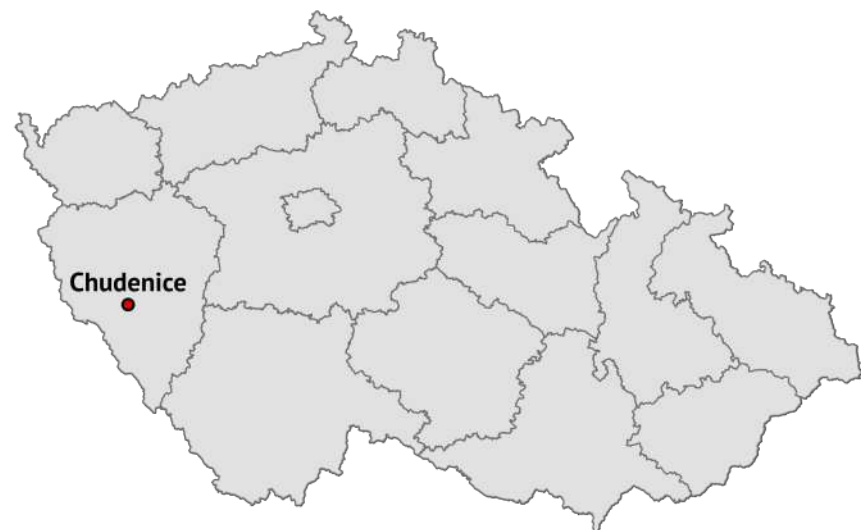
# VYZNAČENÍ A POPIS ZÁJMOVÉHO ÚZEMÍ

Obec Chudenice se nachází v severozápadní části okresu Klatovy v Plzeňském kraji. Západní hranicí obce prochází hranice okresů Klatovy a Domažlice. Pod správu obce Chudenice patří čtyři katastrální území: Chudenice (č. 654612), Bezpravovice (č. 654604), Lučice u Chudenic (č. 654621) a Slatina u Chudenic (č. 654639). V obci k roku 2023 žije 761 obyvatel na 23 km<sup>2</sup>.

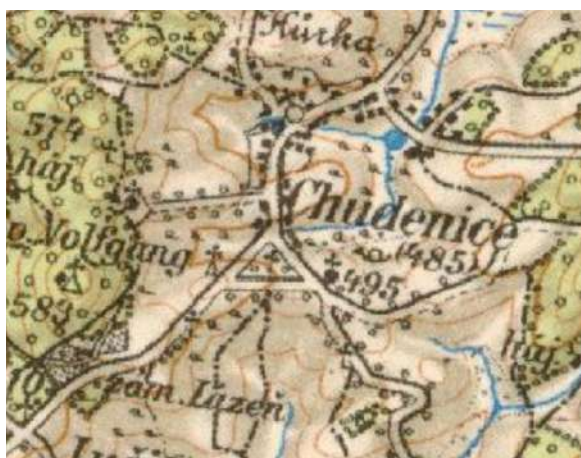
## Druhé vojenské mapování

Druhé vojenské mapování bylo vyhotoveno na základě map stabilního katastru, což jej činí, díky přesným geodetickým základům, taktéž velmi kvalitní.

Měřítko mapy bylo stanoveno na destinasobek vůči stabilnímu katastru, a tedy na 1 : 28 800. Vzhledem k menšímu měřítku nebylo možné ponechat míru detailu z katastrálních map. Polohová přesnost těchto map se pohybuje mezi 20–30 metry.

Mapování probíhalo mezi lety 1836 a 1852 a zachycuje průběh průmyslové revoluce. Mapování bylo vytvořeno zejména pro armádní účely, nicméně obsahuje i cenné informace o využití krajiny.

Originální mapy obsahují údaje o nadmořské výšce pro trigonometrické body, jinak je výškopis naznačen pouze šrafováním.

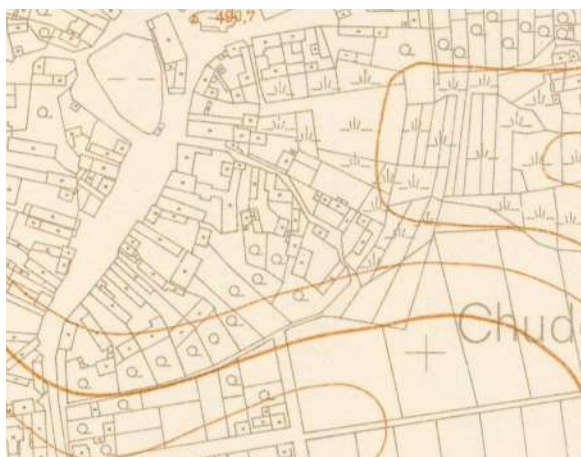
### Třetí vojenské mapování (speciální mapy)

Původní třetí vojenské mapování probíhalo v 70. a v 80. letech 19. století v měřítku 1 : 25 000. Mapy byly následně několikrát aktualizovány až do konce druhé světové války v měřítku 1 : 75 000 jako tzv. speciální mapy. Tyto speciální mapy na území Česka nejčastěji zobrazují stav z 20. či 30. let 20. století.

Speciální mapy třetího vojenského mapování nejsou vzhledem k jejich menšímu měřítku a polohové přesnosti pohybující se v řádu desítek metrů vhodné pro porovnání s dalšími využitými podklady. Slouží tedy pouze jako doplnění pohledu na širší území Chudenicka v období kolem druhé světové války.

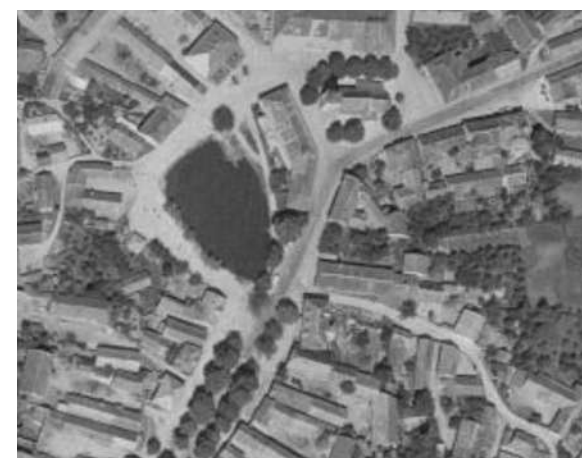
### Státní mapa 1 : 5 000 – odvozená

Tento mapový podklad je významný velkým rozšířením po celém území Česka ve druhé půlce 20. století. Jedná se o mapy v měřítku 1 : 5 000, které byly průběžně aktualizovány zhruba po 10–15 letech.

Z názvu mapy je patrné, že se nejedná o původní mapování. Polohopis i výškopis je převzatý z různých map odlišných měřítek. Většina polohopisu je převzata z katastrálních map, výškopis pak pochází z vojenských topografických map v měřítku 1 : 25 000. I přes některé chyby v zákresu polohopisu se jedná o mapy s polohovou přesností pohybující se v jednotkách metrů (např. občasná záměna značení ostatních ploch intravilánu namísto budov).

Jak bylo zmíněno, tyto mapy jsou místy nepřesné v kresbě. Tento problém může být způsoben černobílým zpracováním map, kvůli kterému je jedinou možností rozlišení typů využití ploch mapová značka. Na ní mohl kartograf při zpracování obrovského množství dat místy zapomenout. Dalším problémem vyplývajícím z této skutečnosti je možná záměna typů využití některých ploch, které nejsou vůbec v mapě značeny (tzn. nemají určenou mapovou značku). Jedná se o pole, nevyužité plochy nebo ostatní plochy v intravilánu.

Pro analýzu vývoje využití krajiny na území obce Chudenice byla použita vydání mapy v letech 1951–1954, 1971–1984 a 1988–1994 (s přidaným listem Přeštice 6–8 severně od Chudenic z roku 2003).

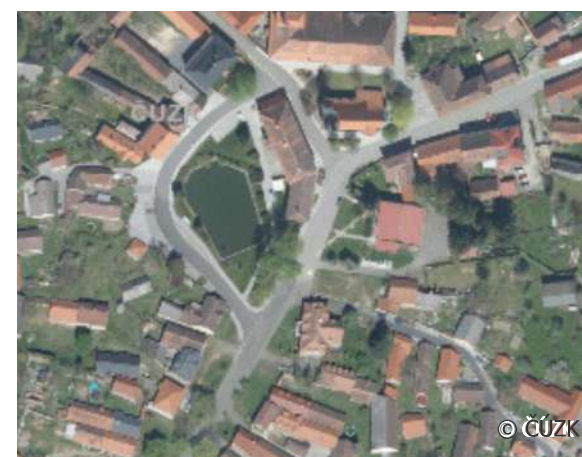
### Ortofotomapa z 50. let 20. století

Jedná se o zpracované letecké snímky především z let 1952–1957 (pro celou ČR doplněnými o snímkování z pozdějších let na místech, kde je snímkování z 50. let nedostupné).

Při prohlížení původních dat lze pracovat s jejich prostorovou přesností 0,5 metrů.

Tento podklad může velmi dobře sloužit pro vizuální porovnání změn v krajině, nicméně pro podrobnější analýzy je nevhodný například kvůli problematickému rozlišení některých ploch na černobílých snímcích.

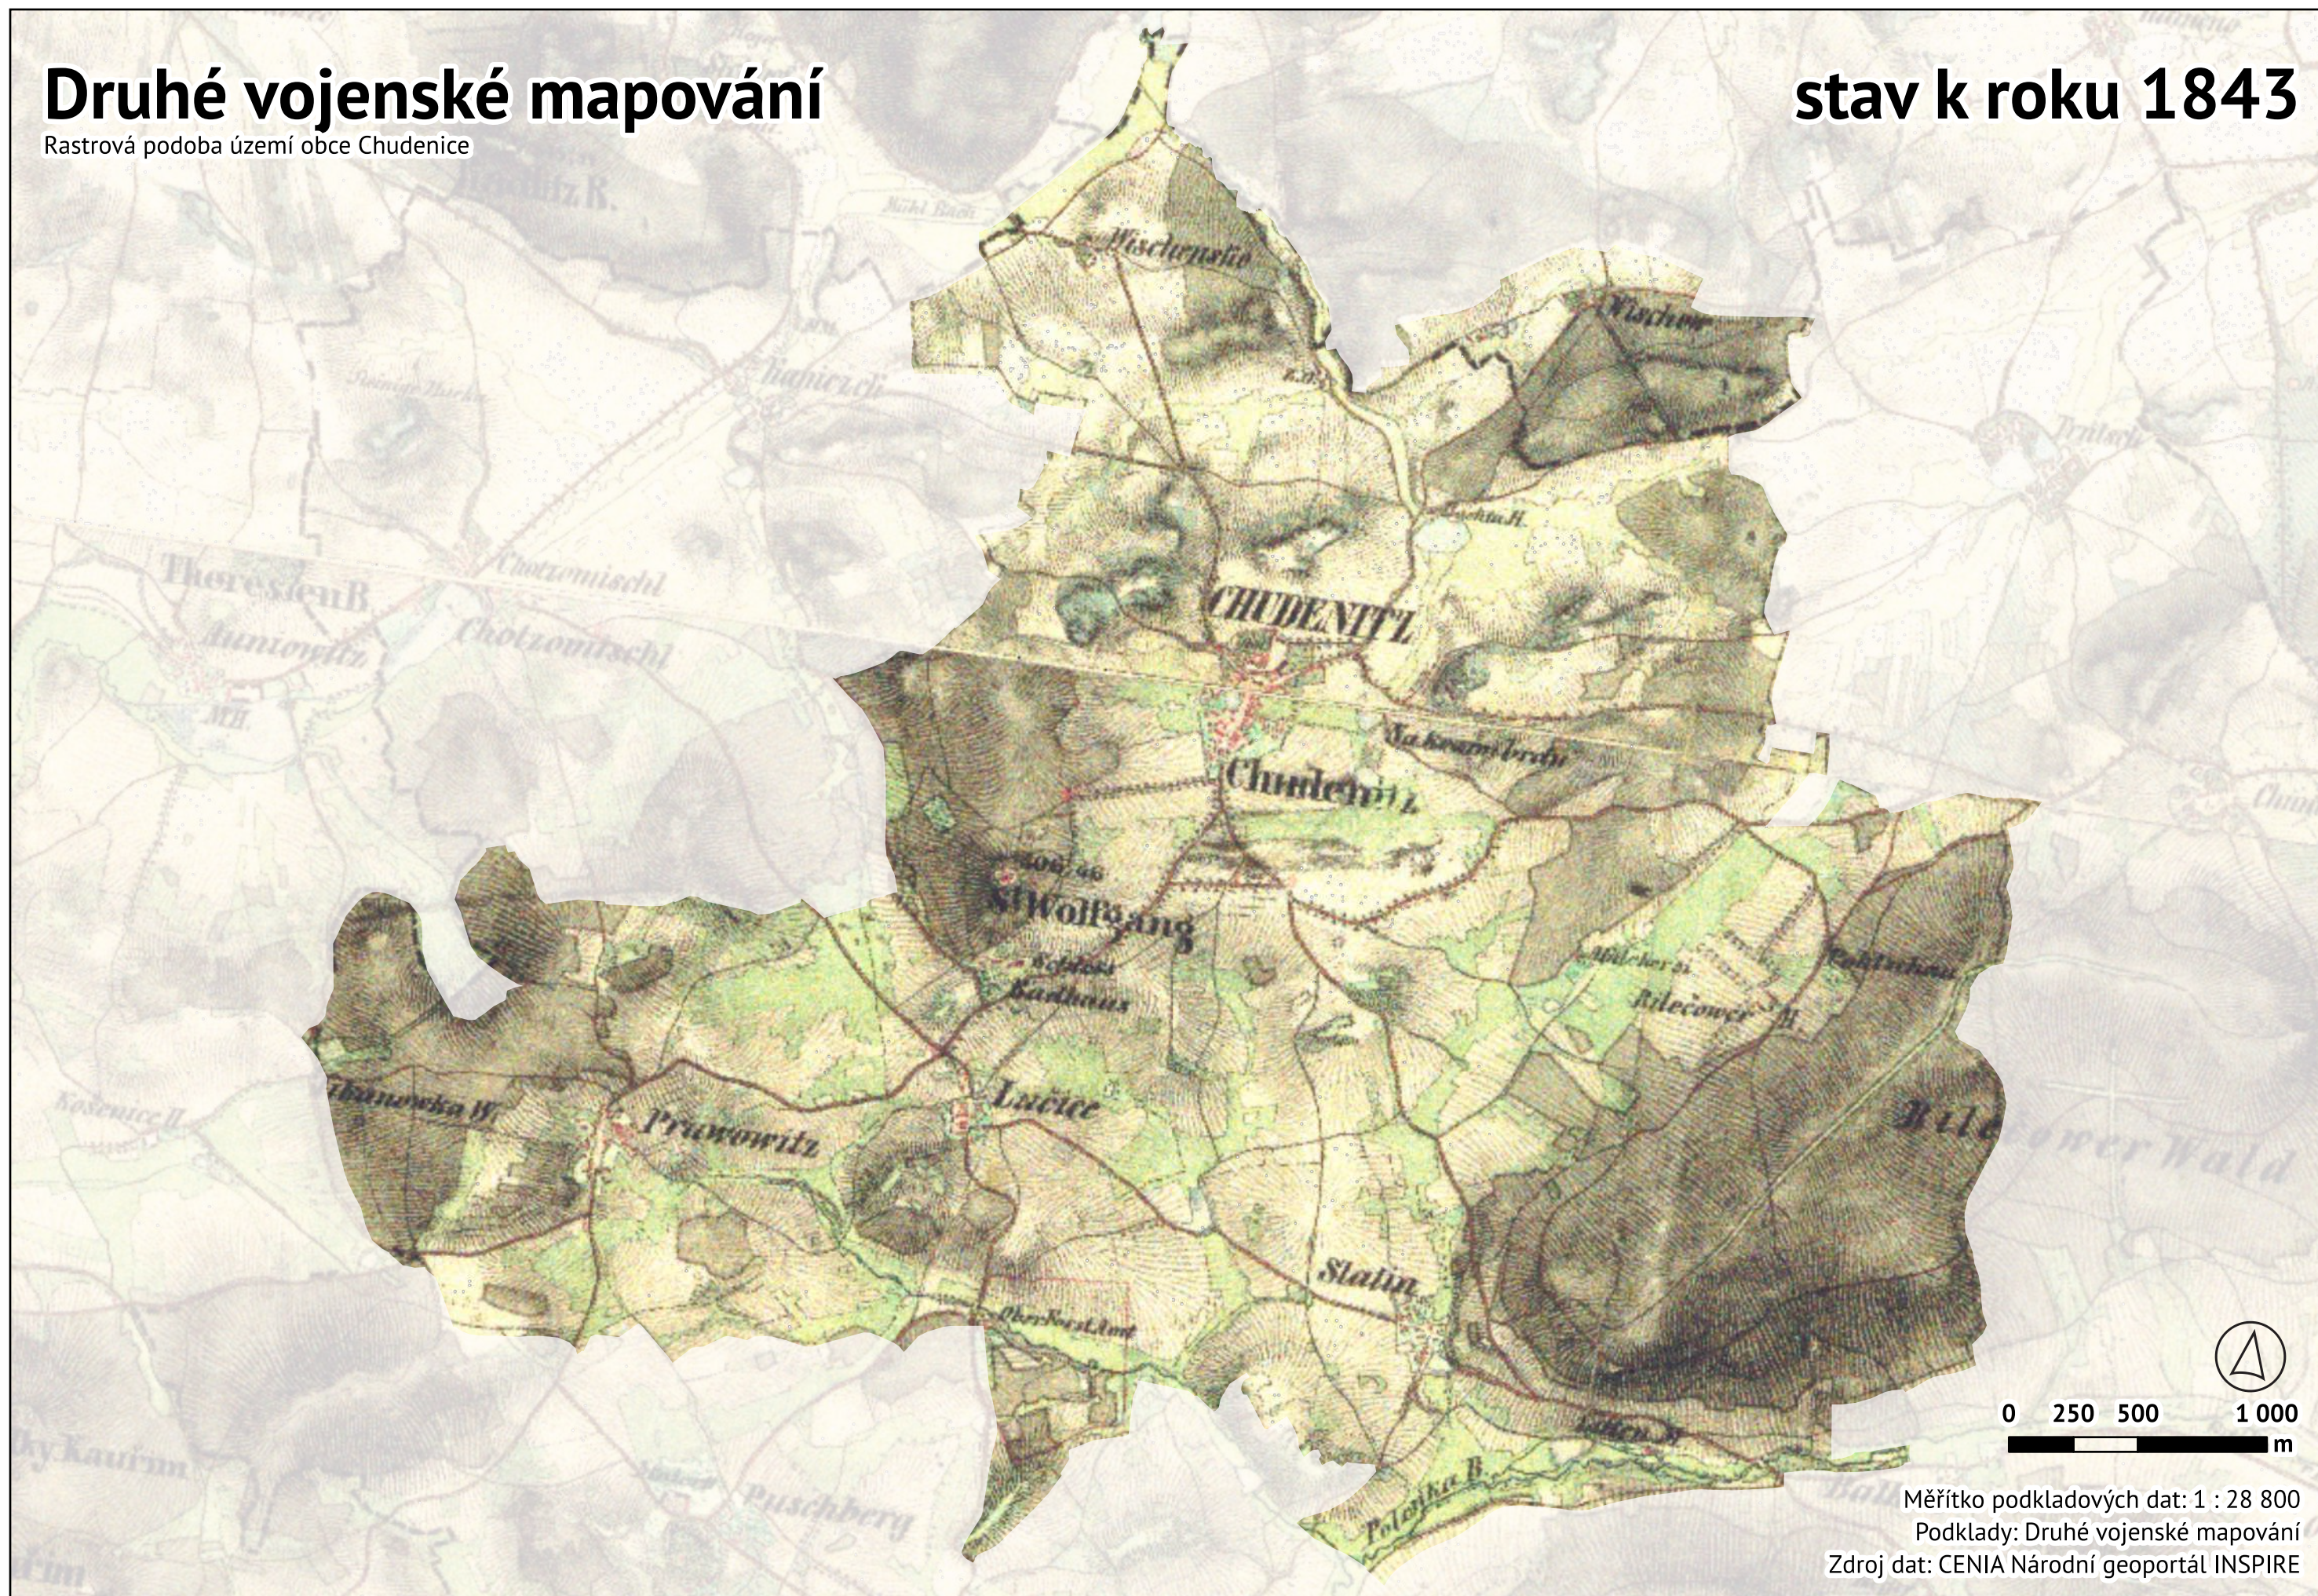
# Druhé vojenské mapování

Rastrová podoba území obce Chudenice

stav k roku 1843

Měřítko podkladových dat: 1 : 28 800  
Podklady: Druhé vojenské mapování  
Zdroj dat: CENIA Národní geoportál INSPIRE

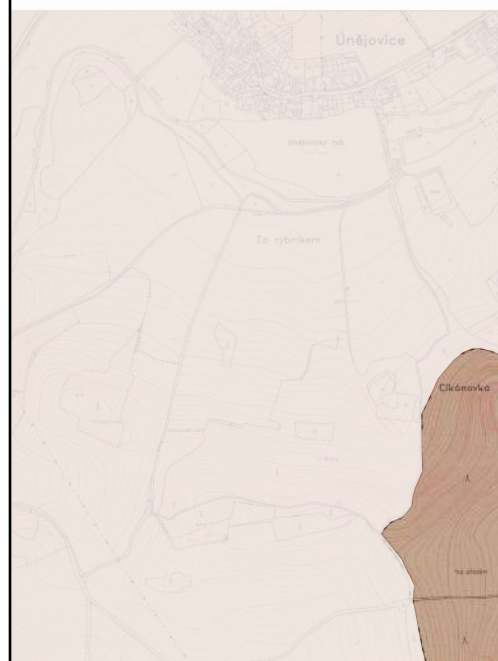
## stav k rokům 1998–2003

liší se v rámci mapových listů podkladových dat

Měřítko podkladových dat: 1 : 5 000

Podklady: Státní mapa 1 : 5 000 – odvozená

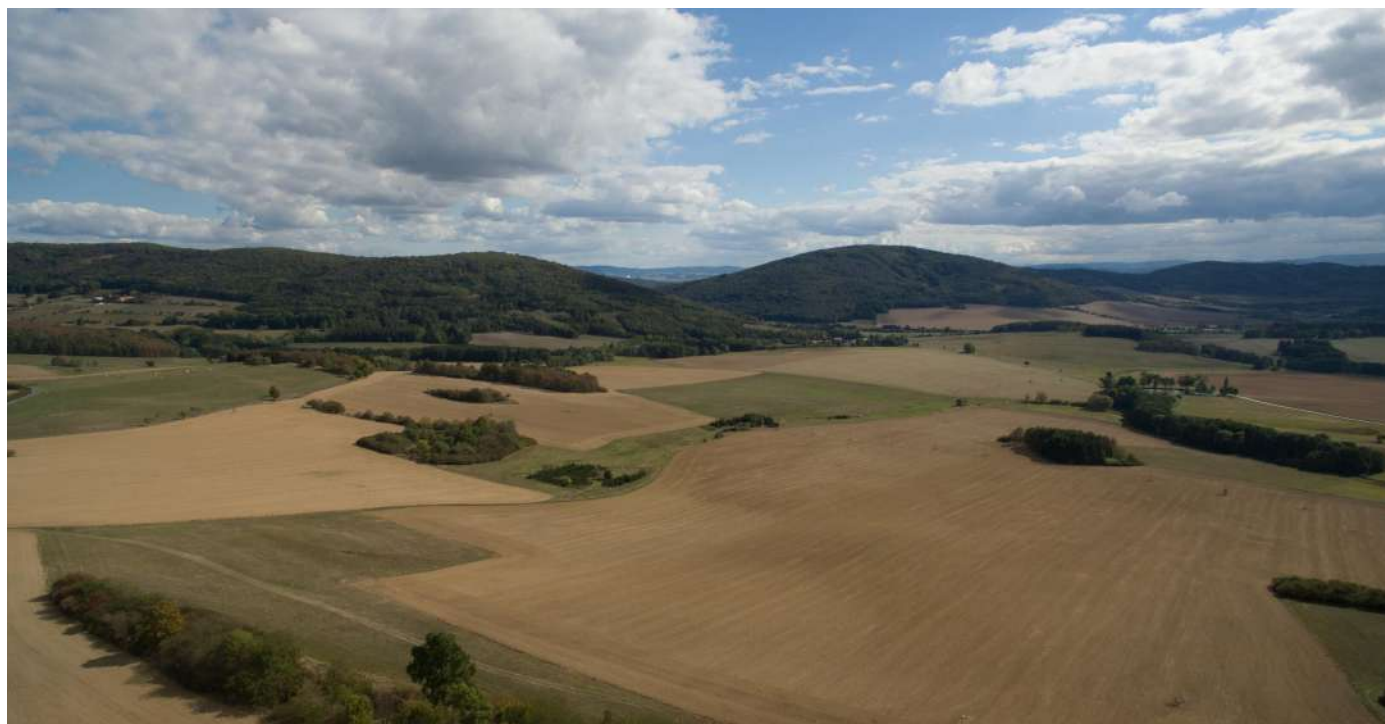
*Zaniklá cesta vedoucí od Aleje mládí k rybníku Lotrov.*

Při porovnání map císařských otisků stabilního katastru (1837) se Základní topografickou mapou 1 : 5 000 (2023), je zřejmé, že na území obce Chudenice došlo k poměrně velkému zániku cest, a to zejména polních. Na mapě "Zaniklé segmenty cestní sítě" lze pozorovat velký úbytek cest, které dříve sloužily jako pěší propojení mezi částmi obce a zároveň jako dělicí prvek v krajině. Zánikem cest se na velké části zájmového území rozšířily soudržné plochy orné půdy či trvalých travních porostů. Jedním z nejdelších zaniklých segmentů cestní sítě bylo propojení Chudenic s rybníkem Lotrov, které je v krajině stále patrné – viz fotografie a porovnávací mapa níže.

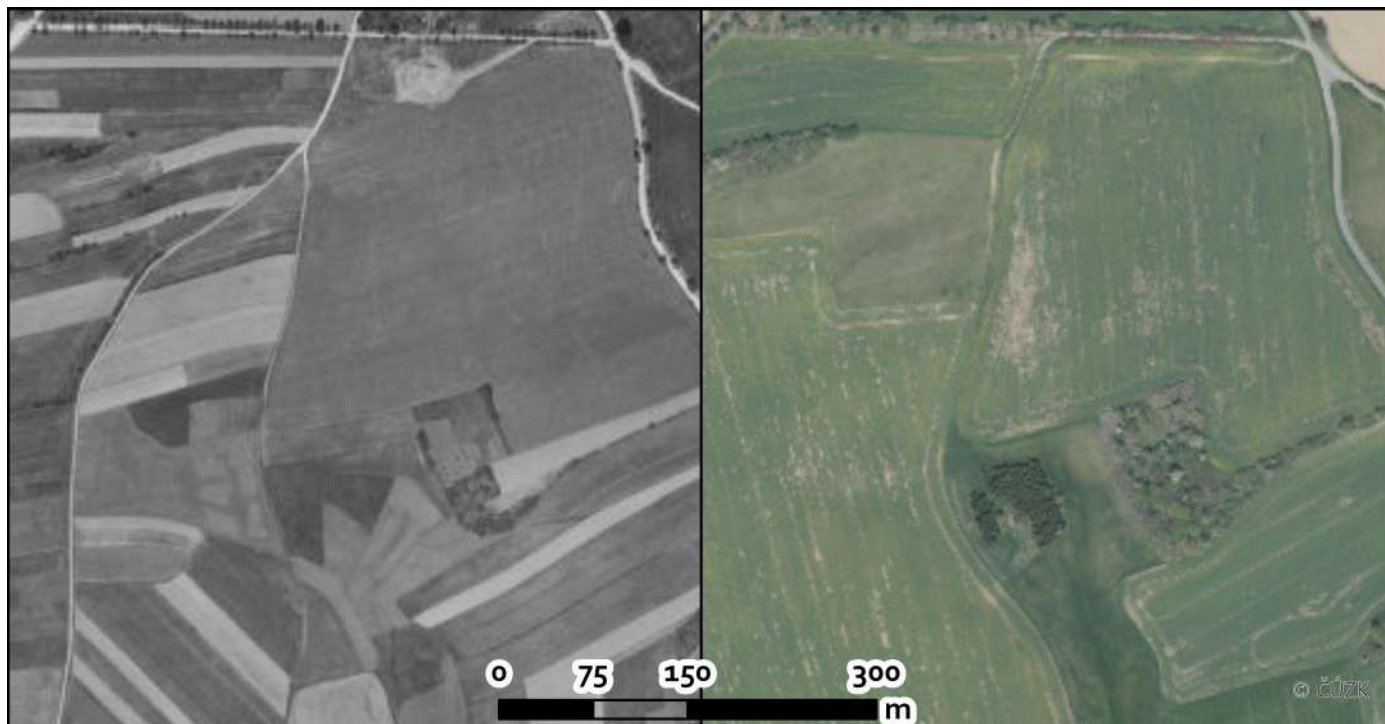
*Porovnání ortofota z let 1957 (vlevo) a 2022 (vpravo). Oblast jižně od Aleje mládí.*

Na následujících porovnávacích mapách je zobrazen rozdíl stavu vybraných úseků cestní sítě mezi roky 1957 a 2022 zachycených na ortofotomapách.

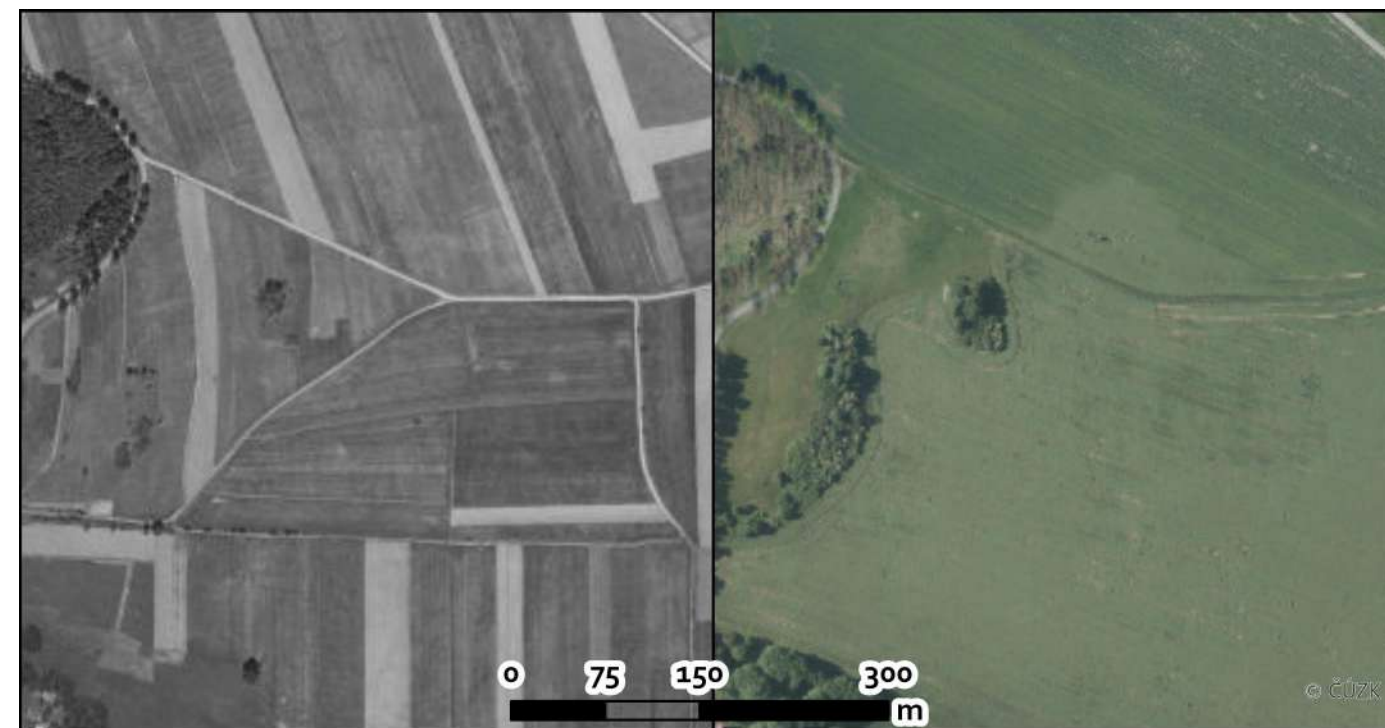
*Porovnání ortofota z let 1957 (vlevo) a 2022 (vpravo). Oblast západně od rybníka Lotrov a jižně pod Lučicí.*

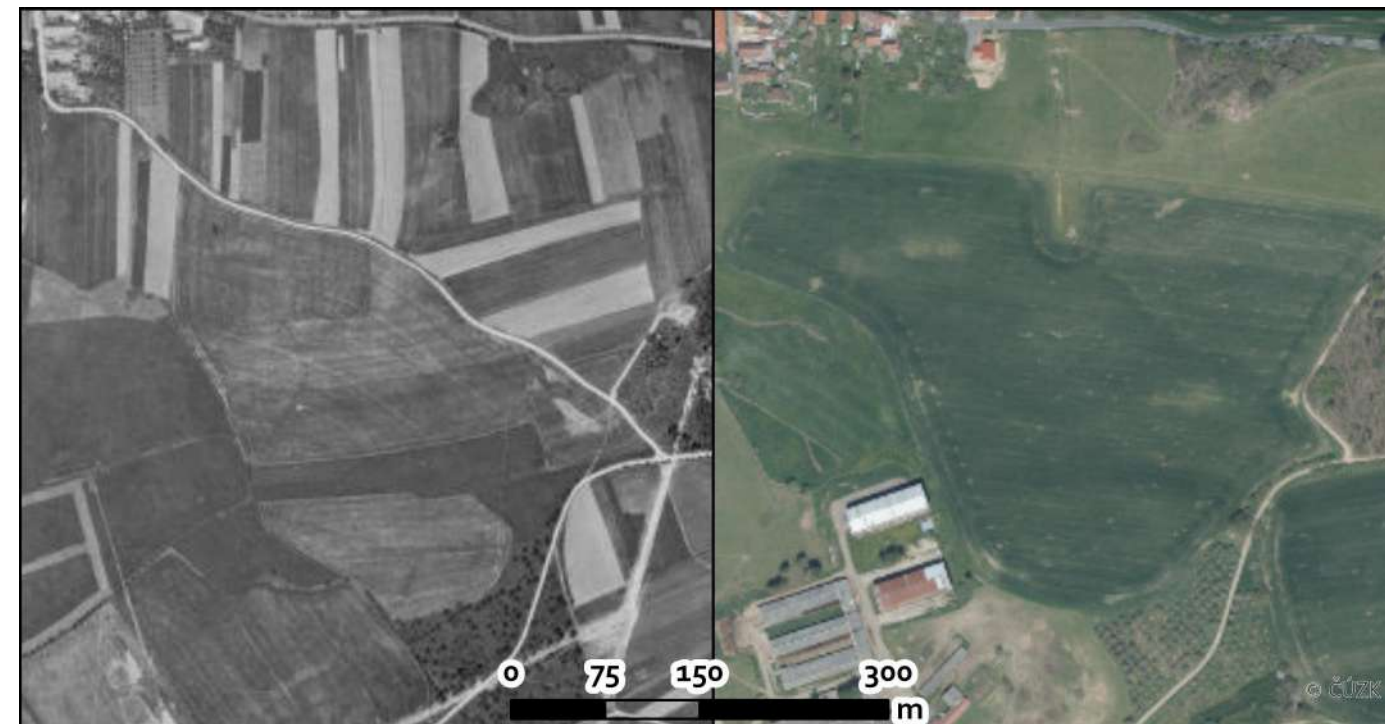
*Porovnání ortofota z let 1957 (vlevo) a 2022 (vpravo). Oblast mezi Panským rybníkem a Sady Hany Kvapilové.*

Část de facto zaniklých cest je v krajině stále patrná, neboť se jedná o úseky využívané chodci či zemědělci. Tyto úseky však neplní důležité funkce v krajině, protože se jedná pouze o místa, kde je půda udusána koly zemědělské techniky. Chybí podél nich stromořadí, remízky či úzké travnaté pásy. Příklady je celá řada – polní cesta z Přetína k Výšensku v severu katastru Chudenice, několik koridorů pro průjezd zemědělských vozidel jižně od Chudenic nebo například náznaky bývalé cesty mezi Panským rybníkem a Černým křížem severně od Sadů Hany Kvapilové.

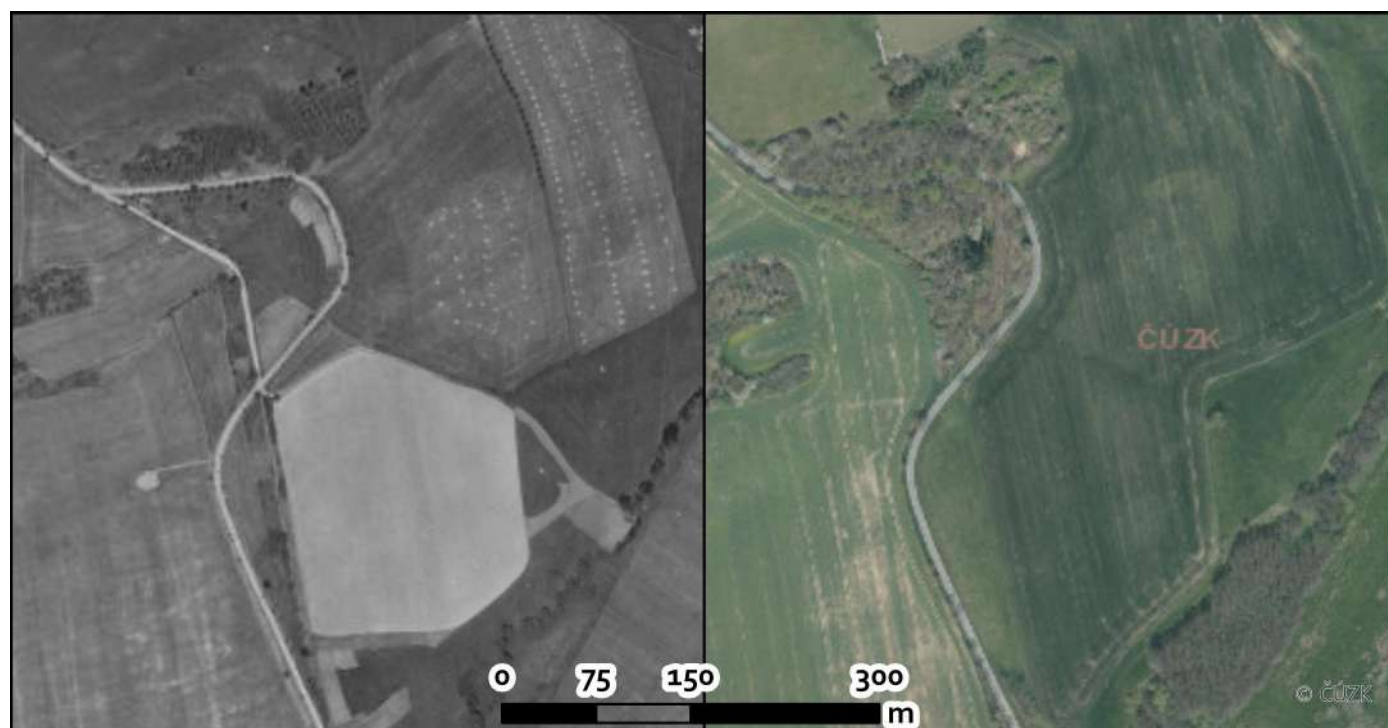
Porovnání ortofota z let 1957 (vlevo) a 2022 (vpravo). Oblast serpentiny pod Mlážským vrškem mezi Chudenicemi a Slatinou.

Porovnávací mapy na této části stránky zobrazují již zmíněnou cestu mezi Výšenskem a Přetínem (nahoře) a oblast kolem serpentiny pod Mlážským vrškem podél hlavní silnice mezi Chudenicemi a Slatinou.

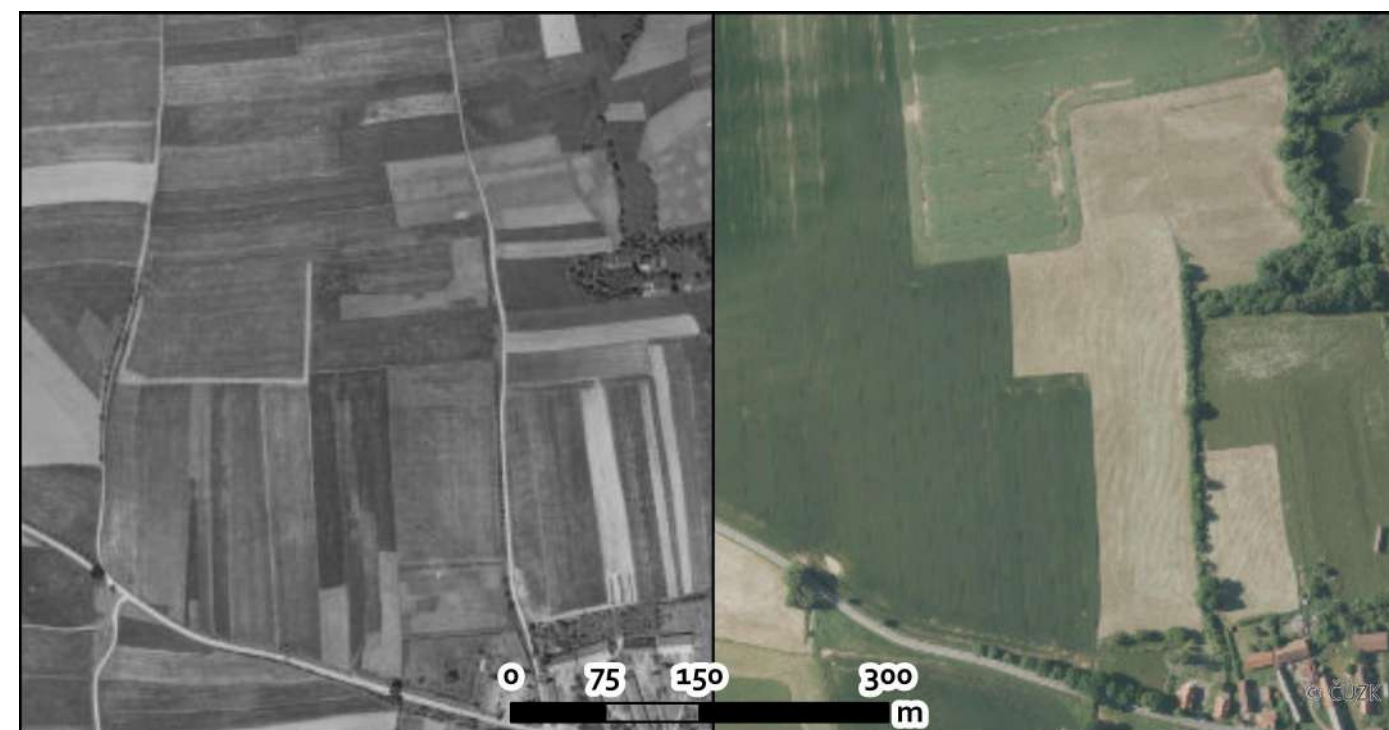
Porovnání ortofota z let 1957 (vlevo) a 2022 (vpravo). Oblast severozápadně od Slatiny.

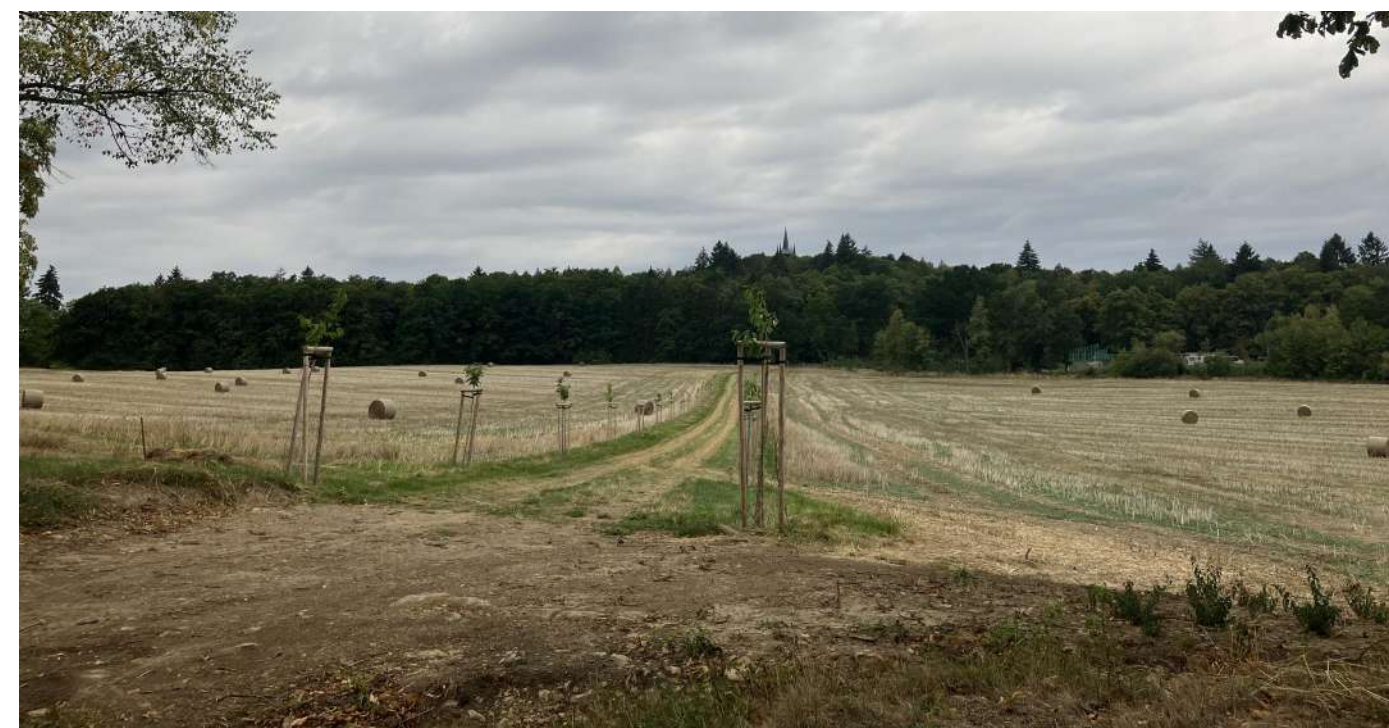
Kromě změn v blízkosti Americké zahrady a vystavění serpentiny na území obce nepřibyly žádné významnější cesty a tudíž docházelo pouze k využívání stávajících komunikací. Až v posledních letech probíhá na základě iniciativ vedení obce Chudenice obnova některých zaniklých polních cest včetně obnovy stromořadí. Na následující fotografii je zobrazená nově obnovená cesta vedoucí od Aleje mládí k rozhledně Bolfánek. Stromořadí jsou postupně vysazována také podél stávajících cest či silnic. Nové stromy lemují silnici mezi Chudenicemi a Byšovem nebo komunikaci mezi Lučicí a Bezpravovicemi. Nově osázené je také okolí polní cesty z Chudenic mířící severně k samotě Výšensko. Část této cesty je nově osázena listnatými stromy, čímž je doplněno dosud nekompletní stávající stromořadí. Na území celé obce bylo v minulých letech podél cest souhrnně vysázeno zhruba 300 ks listnatých stromů.

Nově vybudovaná cesta s alejí směřující k rozhledně Bolfánek.

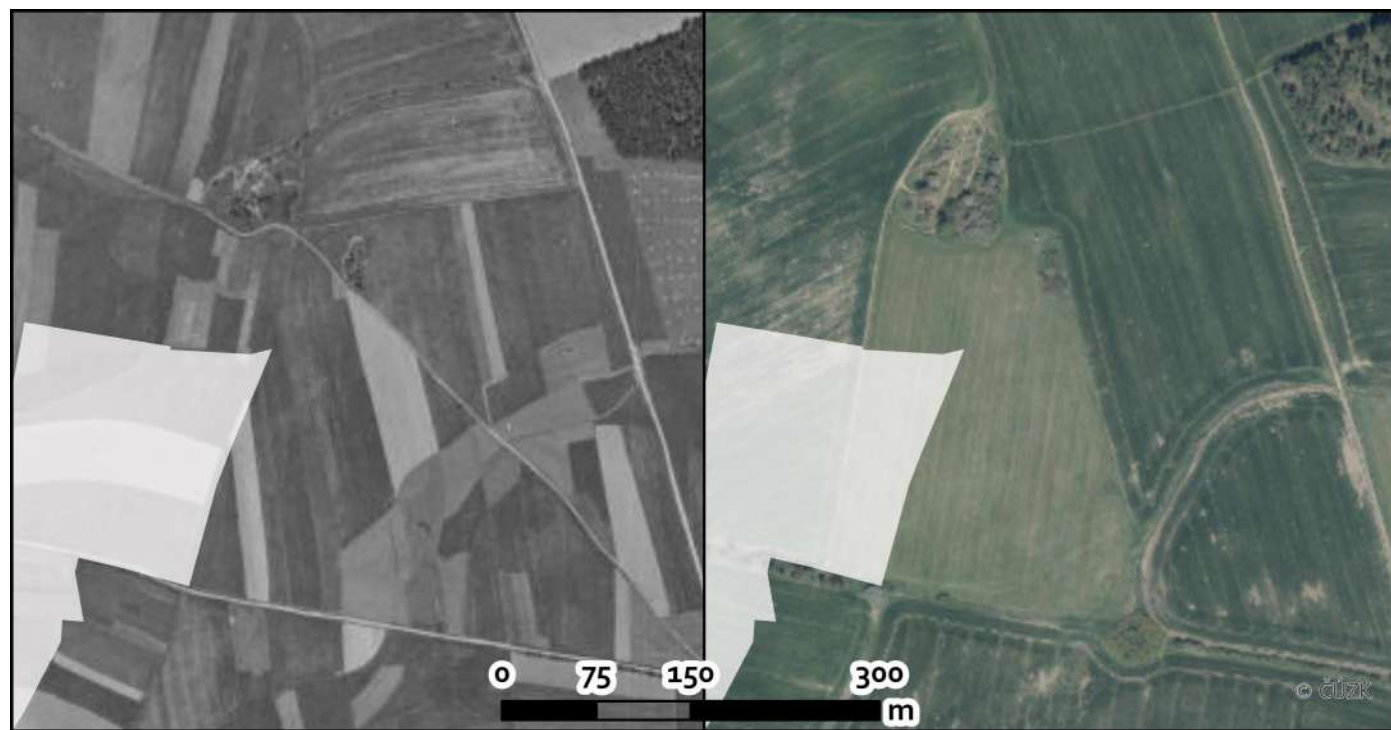
Porovnání ortofota z let 1957 (vlevo) a 2022 (vpravo). Oblast Výšenska severozápadně od Chudenic.

Porovnání výše zobrazuje zaniklou cestu na Výšensku. Dolní fotografie nabízí pohled na tutéž oblast směrem od Výšenska. Na tomto území stojí za zmínku také viditelné zcelování pozemků orné půdy.

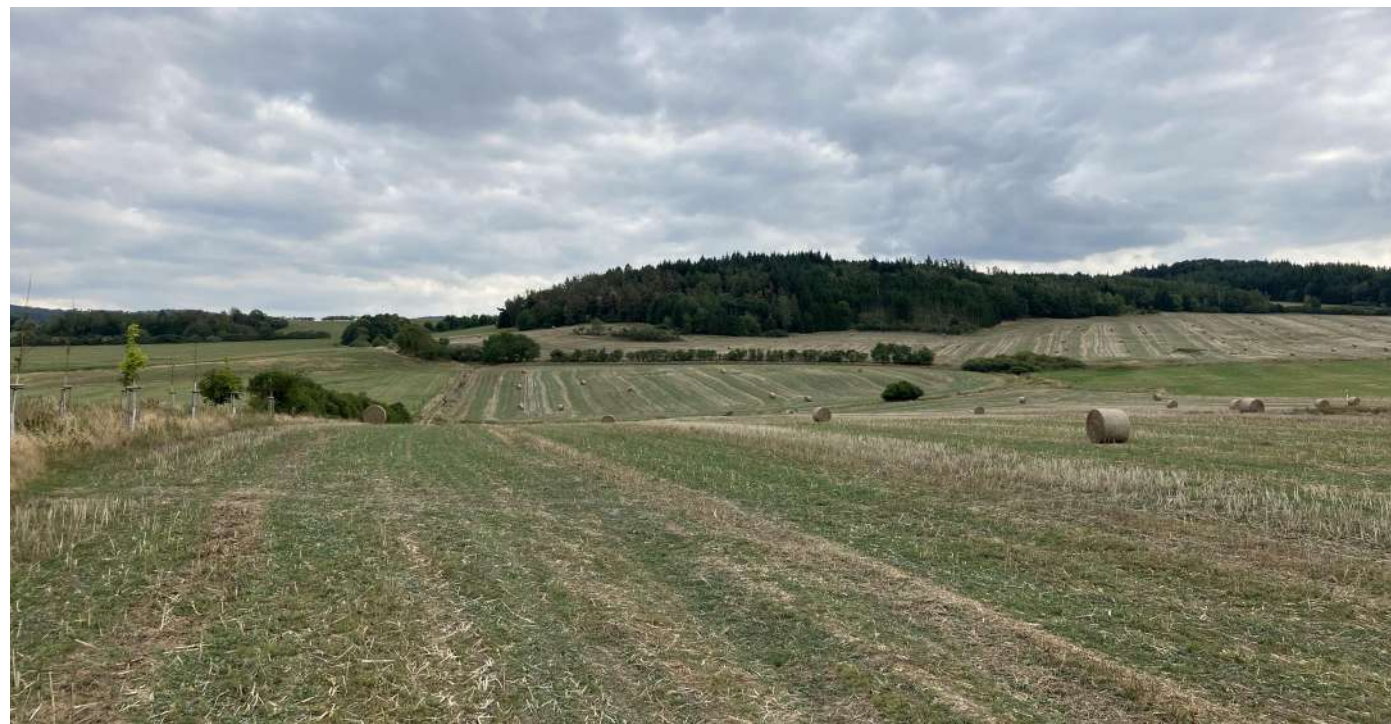
Snahy o obnovení polních cest probíhají i na dalších částech obce. Současným cílem vedení obce je cestní propojení katastrálních území Chudenice, Lučice u Chudenic a Slatina u Chudenic v pomyslném trojmezí u rybníka Lotrov. Severojižním směrem od Chudenic bude realizována obnova cesty, která je v krajině stále částečně zřejmá a lze ji pozorovat na fotografii na začátku této kapitoly. Jižně od Lučice povede cesta západovýchodním směrem. Tato cesta je taktéž v terénu stále částečně patrná. Podél obou obnovovaných cest povedou stromové aleje.

Vlevo viditelná nově vysázená alej na cestě k samotě Výšensko.

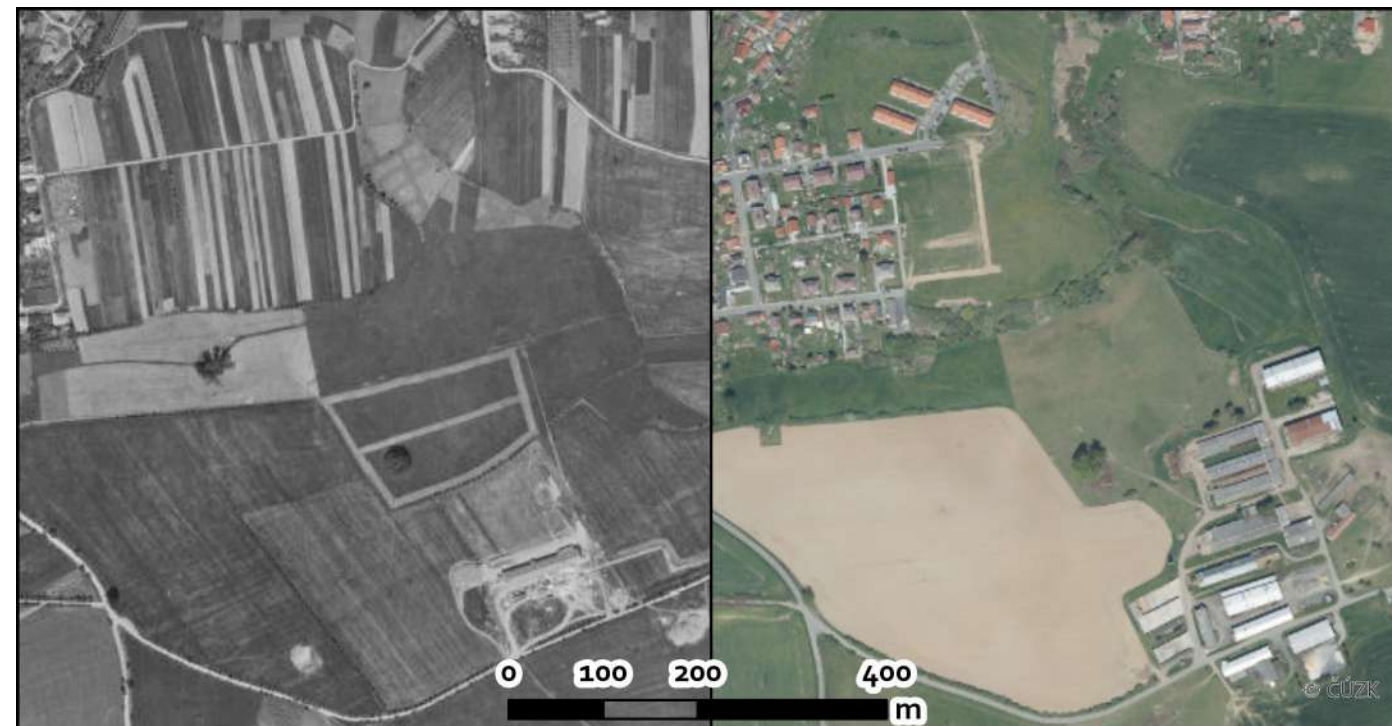
Porovnání ortofota z let 1957 (vlevo) a 2022 (vpravo). Rozvoj zástavby v jihovýchodní části Chudenic.

Zástavba prošla na území obce poměrně značným vývojem. Největší rozvoj zastavěných ploch lze sledovat přímo v Chudenicích. Poměrně velké rozšíření intravilánu je možné sledovat také v Lučici, ostatní části obce se v tomto smyslu rozvinuly pouze částečně. Zastavěná plocha v Chudenicích se zvýšila více jak dvojnásobně oproti půlce 19. století. Chudenický intravilán se rozšiřoval zejména jihovýchodním směrem, jak je patrné z mapy "Porovnání zástavby". Na celém území obce je z historických map vypočtena změna výměry zastavěných ploch (tedy pouze budov) z 5,2 ha pro rok 1837 na 12,5 ha v roce 2023. Nemalou část nové zástavby tvoří zemědělský areál u Chudenic (viz níže).

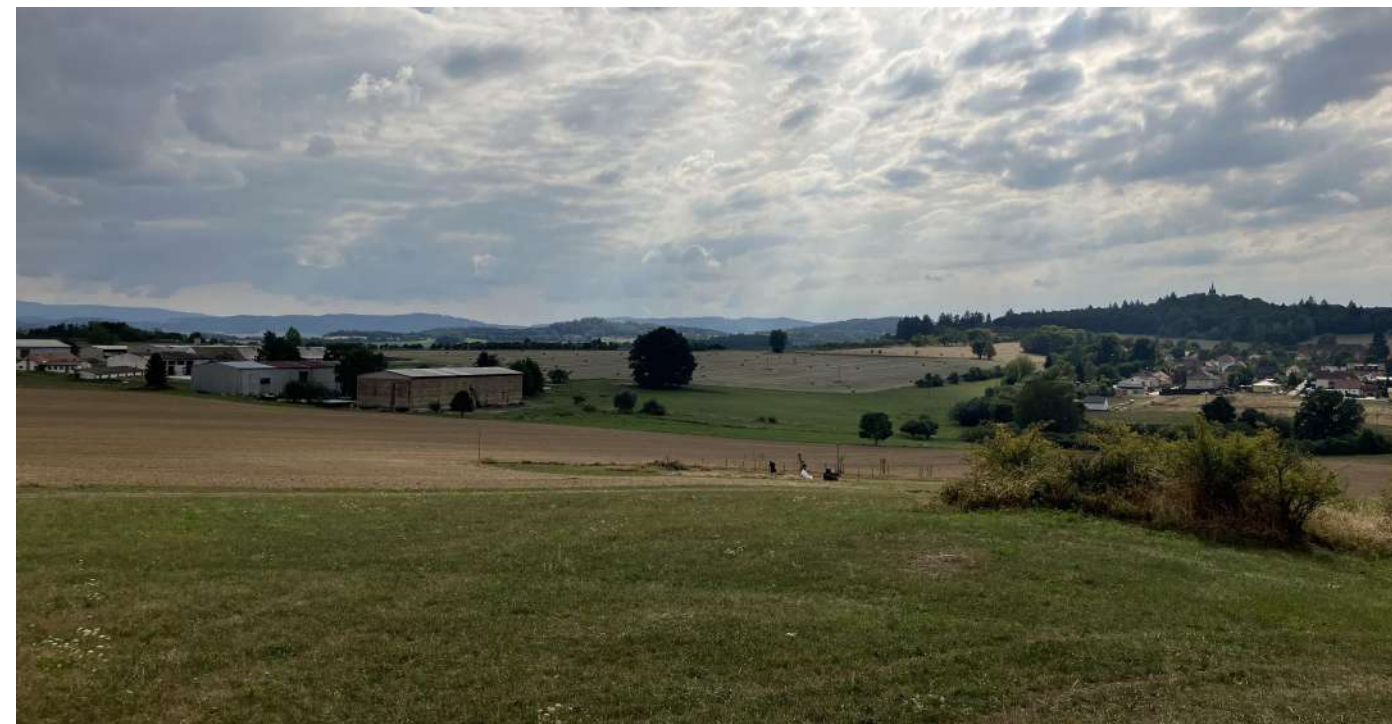
Jihovýchodní část městysu Chudenice. Jiný pohled na stejné území jako na porovnávací mapě výše.

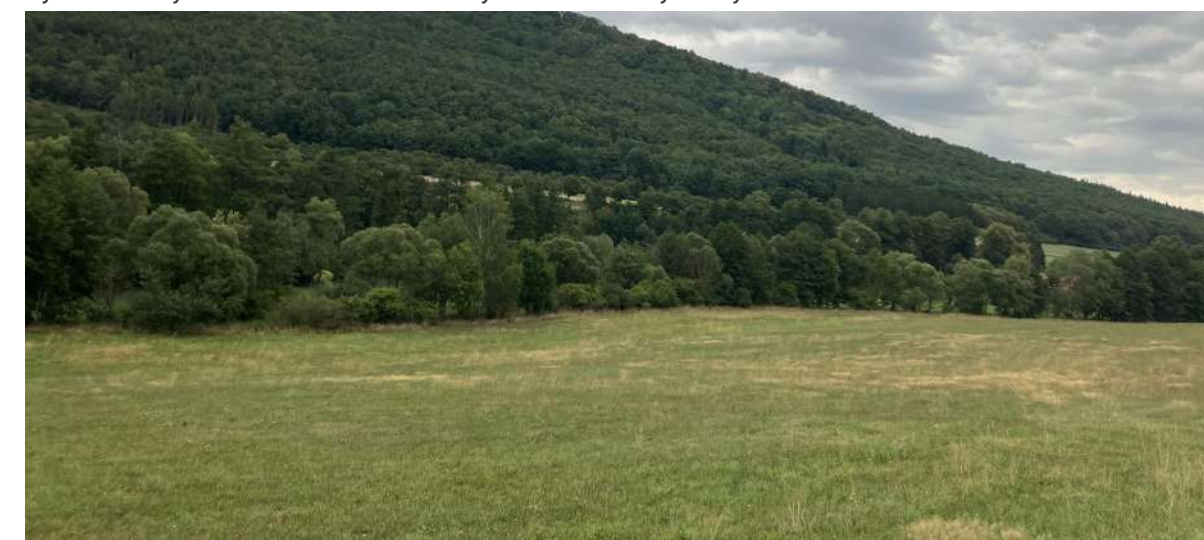
Největším vodním tokem na území obce je Poleňka. Vývoj jejího toku je na sledovaných podkladech vyobrazen v levé části této stránky. Poleňka protéká jihovýchodní částí území obce, kde mimo jiné dodává vodu Liteňskému rybníku. V průběhu 80. let minulého století byla Poleňka ve sledované části razantně narovnána, přičemž zmizelo i rameno Mlýnského potoka, který odkláněl vodu do rybníka a směrem k blízkému Liteňskému mlýnu. Dle leteckých měřických snímků byly mezi lety 2008 a 2011 v blízkosti Poleňky vybudovány u hranic s k. ú. Balkovy dva menší rybníky.

*Stromořadí podél upraveného toku Poleňky.*

Významnými změnami mezi 80. a 90. lety prošly vodní toky na území obce. Koryta řeky Poleňky a Bezpravovického potoka byly v průběhu 80. let 20. st. v části narovnané, čímž zanikly původní meandry. Tento fenomén je již popsán v kapitole "Vývoj vodstva".

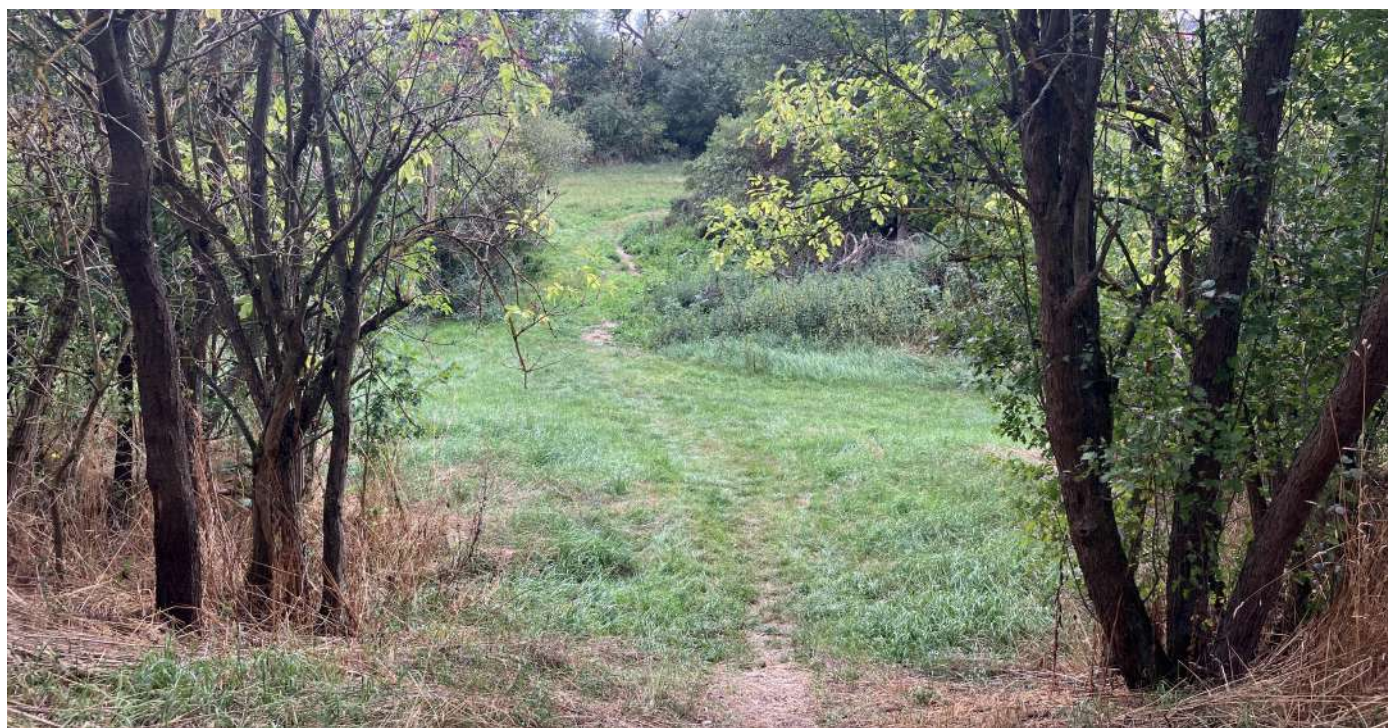
*Zaniklý rybník Vazebník v Chudenicích.*

Několik rybníků na zájmovém území již zanikly. Jedním z již neexistujících byl rybník Vazebník nacházející se pod Panským rybníkem v Chudenicích. Největší zaniklý rybník se nacházel na půli cesty mezi Chudenicemi a Býšovem u křižovatky k Cihelně. Dle map stabilního katastru se německy jmenoval Pissny, avšak český název se nepodařilo dohledat. Oba rybníky zanikly mezi lety 1878–1951.

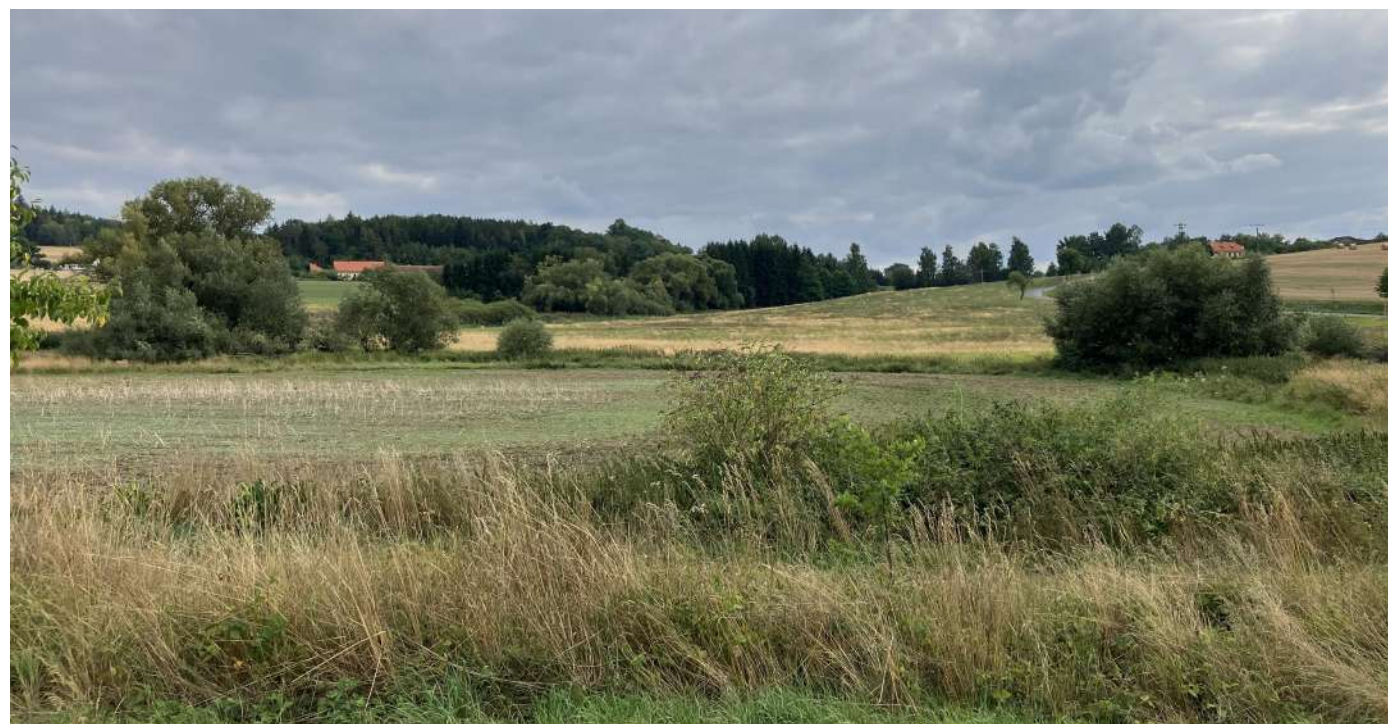
*Zaniklý rybník Pissny mezi Chudenicemi a Býšovem.*
