# VÝVOJ VYUŽITÍ KRAJINY NA ÚZEMÍ OBCE CHUDENICE

OD ROKU 1837 PO SOUČASNOST

VYPRACOVAL: ING. FRANTIŠEK MUŽÍK, 2023

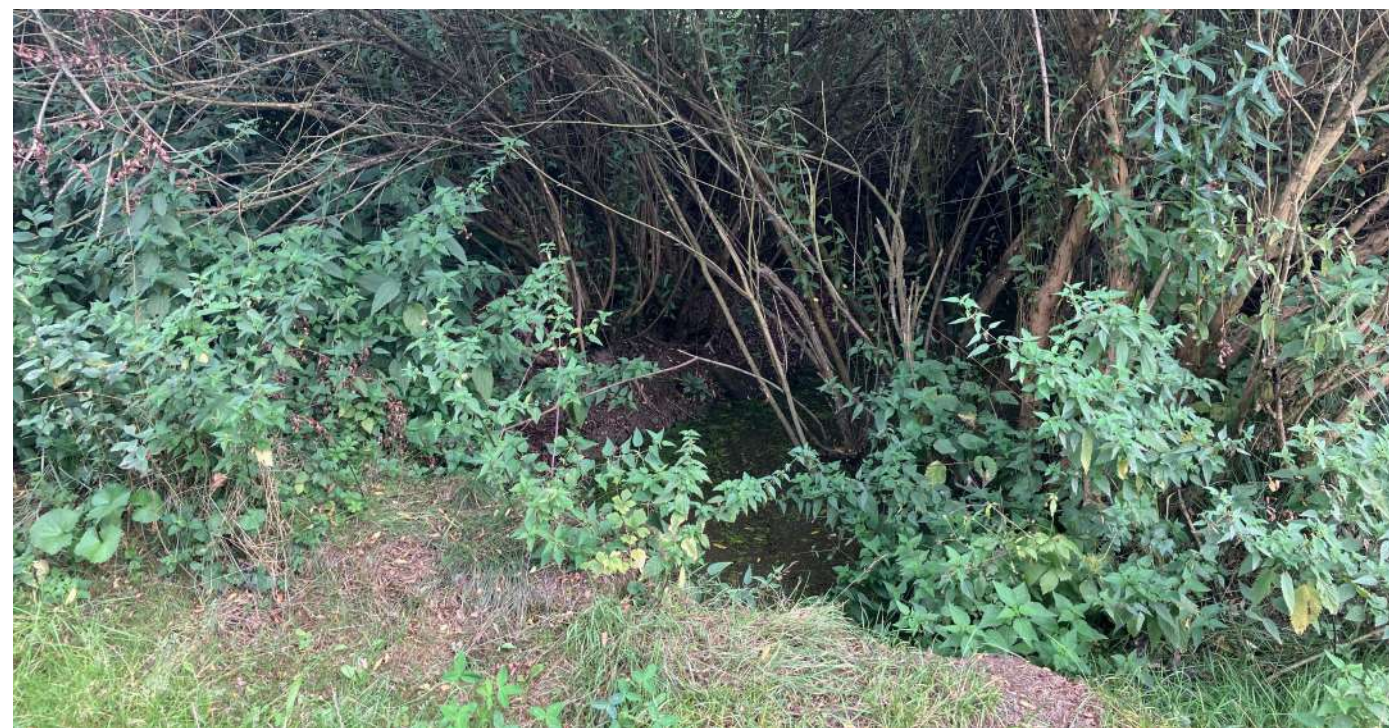
*Chudenický potok protékající místem zaniklého rybníka Vazebník.*

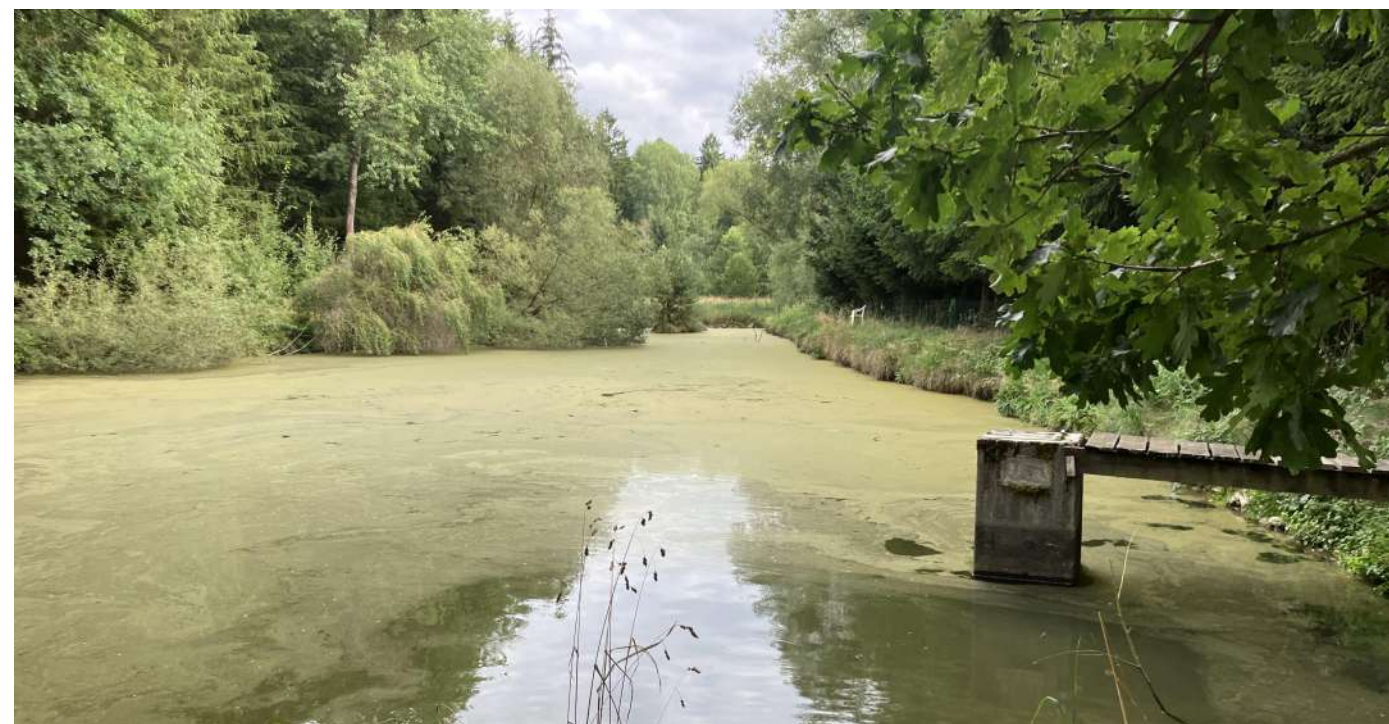
V novém tisíciletí přibýly tři umělé vodní plochy. Dva rybníky byly vybudovány v jihovýchodní části obce u hranic s katastrálním územím Balkovy mezi lety 2008–2011. Třetí menší rybník byl realizován u hranic s katastrem Přetín patrně mezi lety 1998 a 2005.

*Vodní nádrž u Přetínského lesa.*

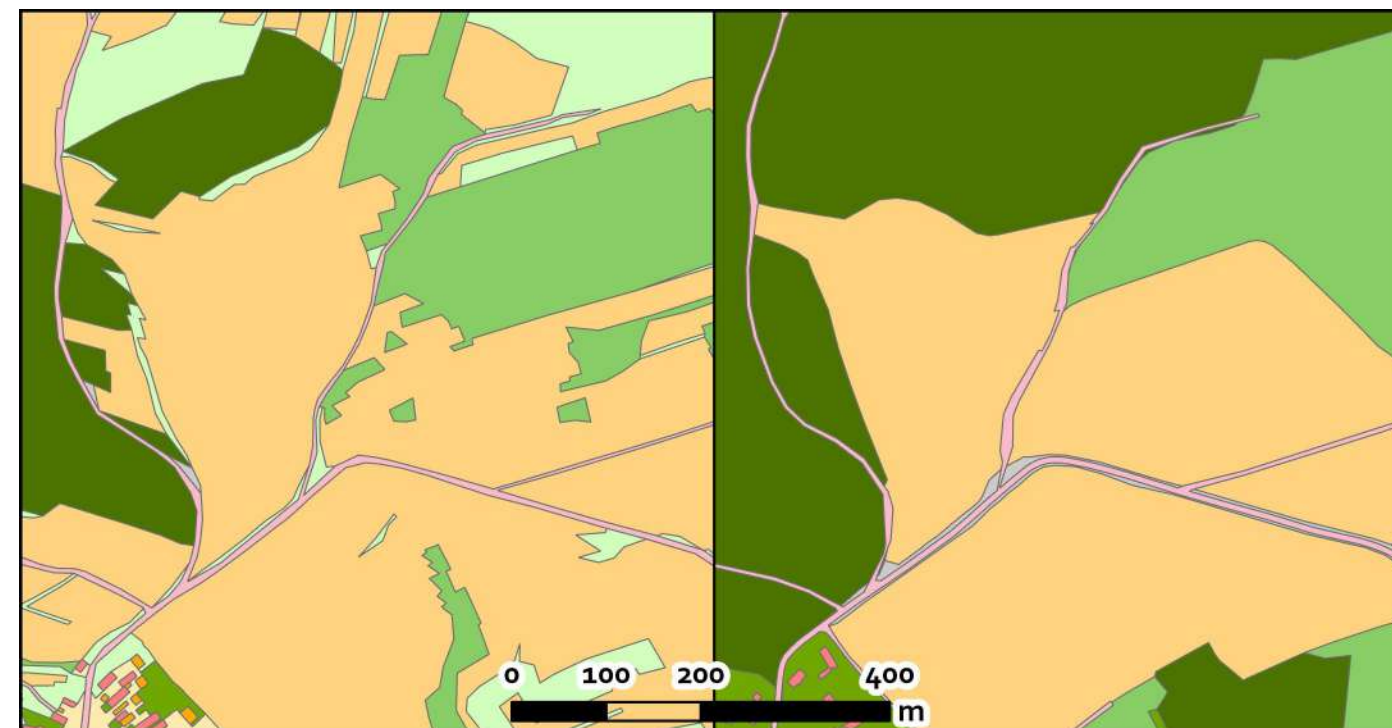
Porovnání císařských otisků stabilního katastru (1837) a ZTM s katastrální mapou (2023). Oblast severovýchodně od Bezpravovic.

Již od poloviny 19. století (patrně i dříve) se na západní a východní hranici obce objevovaly rozsáhlé zalesněné plochy. Tyto plochy se do současnosti značně rozšířily. Většina lesů na území obce byla v tomto období jehličnatých. Na jihovýchodní části obce se rozprostíral smíšený les. Menší listnaté lesy se již tuto dobou objevovaly na území současné Chudenické bažantnice a v okolí zámku Lázeň.

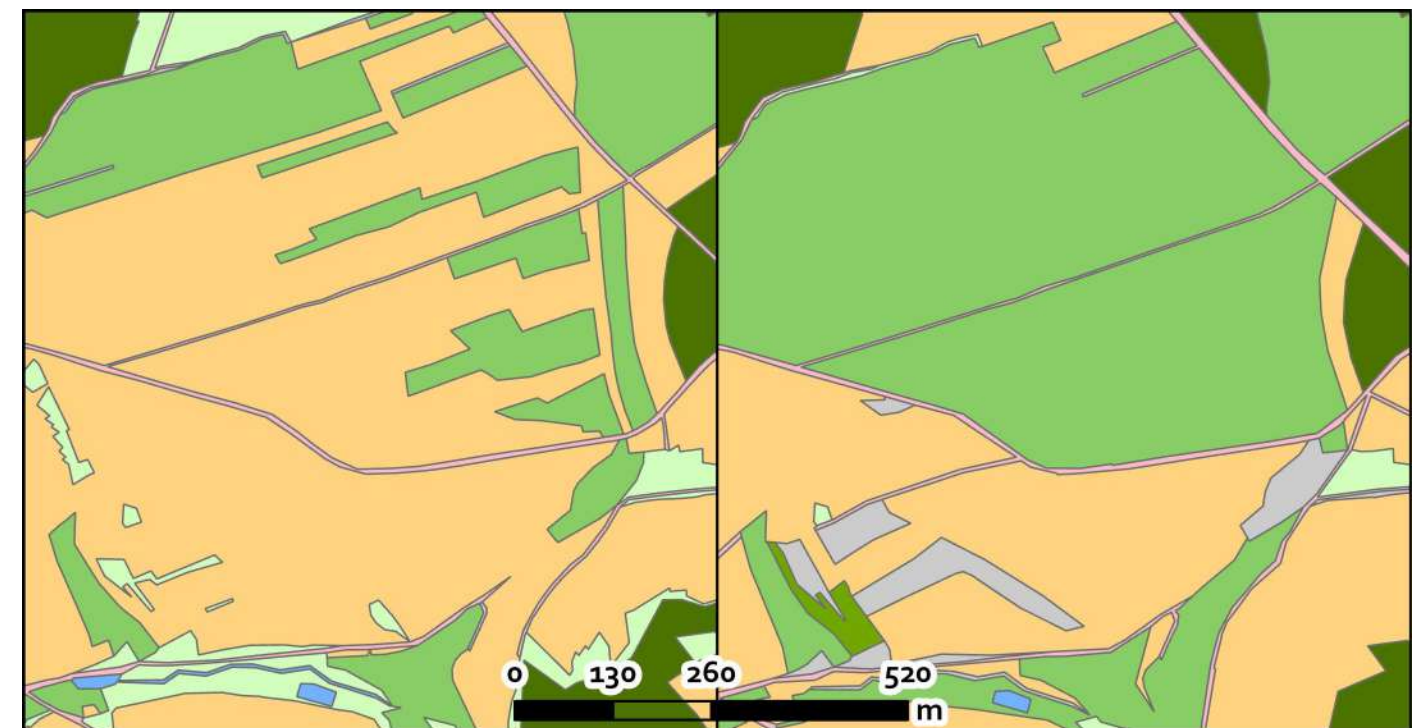
Porovnání SMO5 (50. léta 20. st.) a SMO5 (80. léta 20. st.). Oblast mezi Bezpravovicemi a Lučicí.

Začátkem 80. let 20. století lze na území obce sledovat opětovné navýšení výměry lesních ploch, které v této době zabíraly 38,8 % území. Na druhé místo se posunula orná půda s 37,2 %, přičemž na celé ploše obce je možné sledovat další postup ve zcelování ploch. Ten se velkou měrou týká trvalých travnatých porostů (15,7 %), které se na velké části území mění z roztržitých podlouhlých ploch na rozlehlé a pospolité celky, což je zřejmé z ukázky na další straně. Fenomén, který se vyskytuje na výtisku SMO5 z 80. let 20. století je velká míra ostatních ploch (oproti všem ostatním podkladům). Ty zde tvoří 7,3 % rozlohy území, přičemž do nich bývají zahrnuté travnaté neudržované porosty. Vodstvo je zastoupeno 0,5 % území a zastavěná plocha zabírá 0,5 % území, což činí zhruba 9,7 ha.

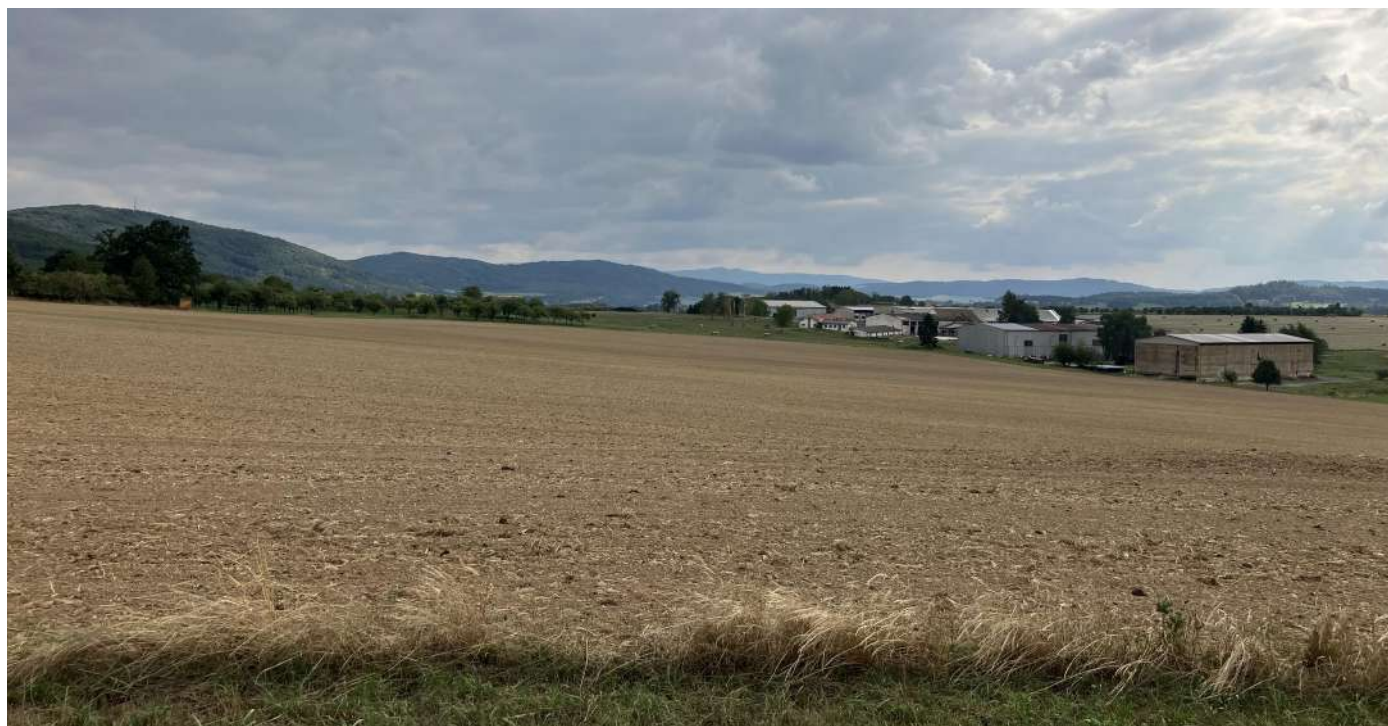
úbytek polních cest – zejména v okolí Chudenic. Dle leteckých snímků se některé cesty rozoraly (např. cesta východně od Chudenic spojující rozcestí za Sady Hany Kvapilové s Panským rybníkem. Jiné cesty zůstaly částečně zachované v terénu doposud, avšak nejsou průjezdné po celé své původní trase. Co se týče stavu využití půdy v počátku 90. let, tak ostatní plochy oproti 80. letům zvýšily podíl z celkové rozlohy na 7,6 %. Vodstvo i zástavba zaujímají obdobně jako v předchozím období 0,5 % plochy.

*Pole východně od Chudenic, kterým procházela rozoraná cesta mezi Panským rybníkem a Sady H. K.*

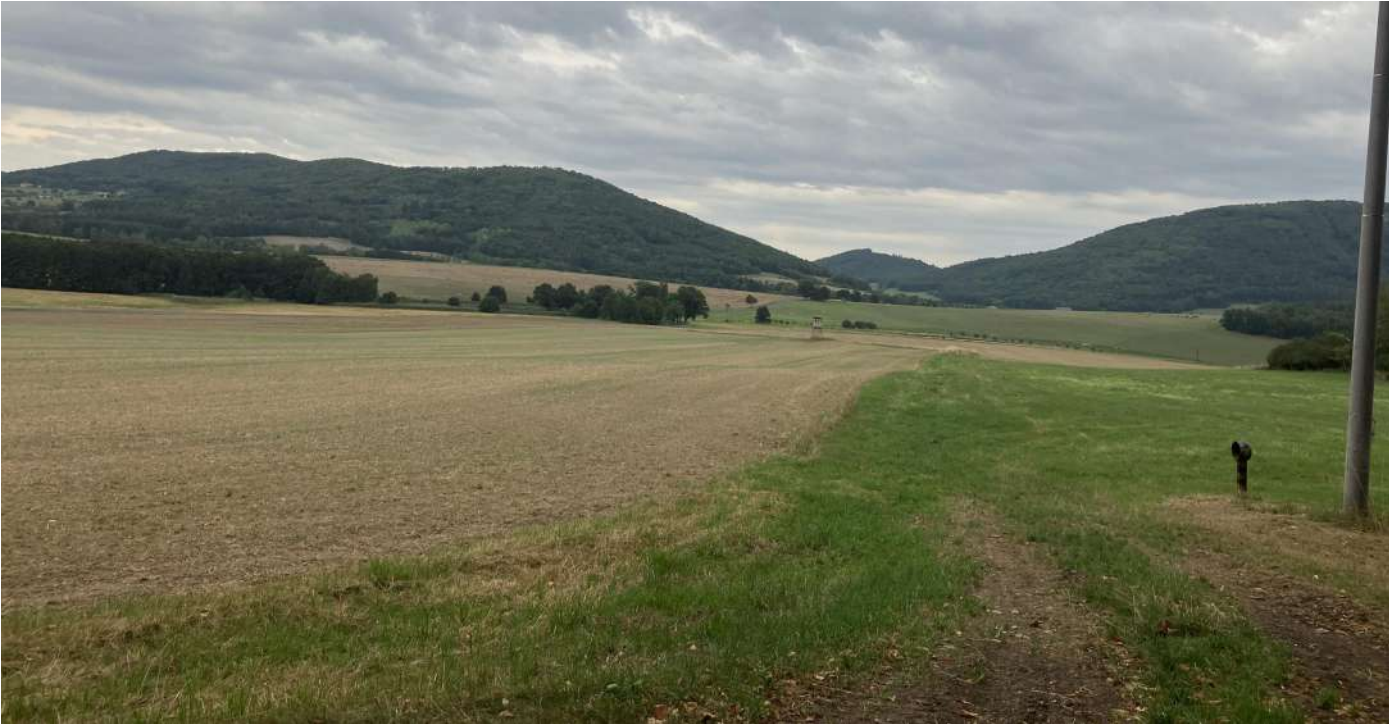
Další ukázky stavu krajiny se nacházejí na následující stránce. První obrázek nahoře vlevo zachycuje pohled od silnice jižně pod Lučicí směrem rybníku Lotrov. Na fotografii je zřetelný náznak zaniklé cesty, která vedla kolem posedu na rozmezí louky a pole.

Pohled jižně od Lučice směrem k rybníku Lotrov.

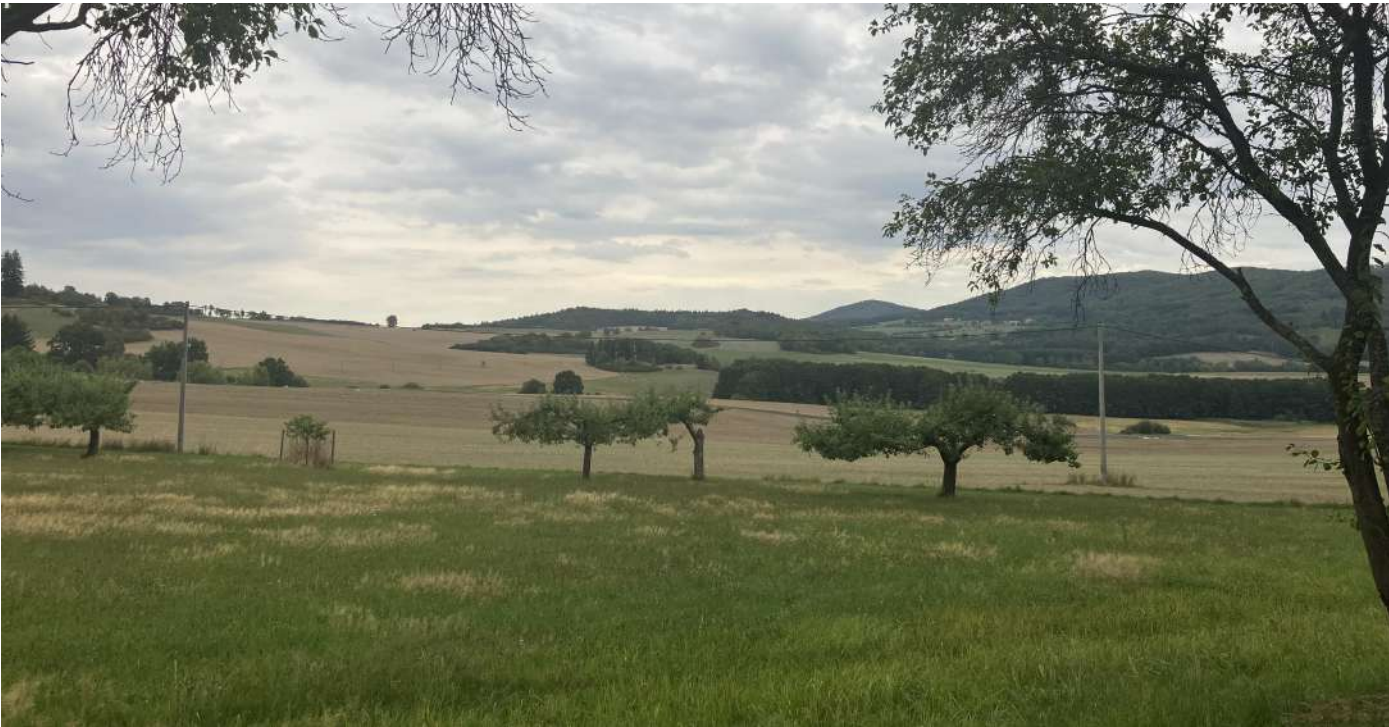
Fotografie vlevo dole na následující stránce zobrazuje pohled do krajiny z místa u silnice jižně od Lučice směrem k Chudenicím. Třetí fotografie – vpravo nahoře zobrazuje Chudenice a blízké okolí.

Pohled jižně od Lučice směrem k Chudenicím.
