Věc: Odborné vyjádření k dodatečně zřízeným a následně zazděným otvorům ve stavbě č.p. 59, která je součástí pozemku st.p.č. 108 v k.ú. Chudenice, obec Chudenice, okres Klatovy

Datum: 17.9.2025

Vyjádření k otázce dodatečně vybouraných a následně zazděných otvorů ve stavbě č.p.59 Chudenice, okres Klatovy

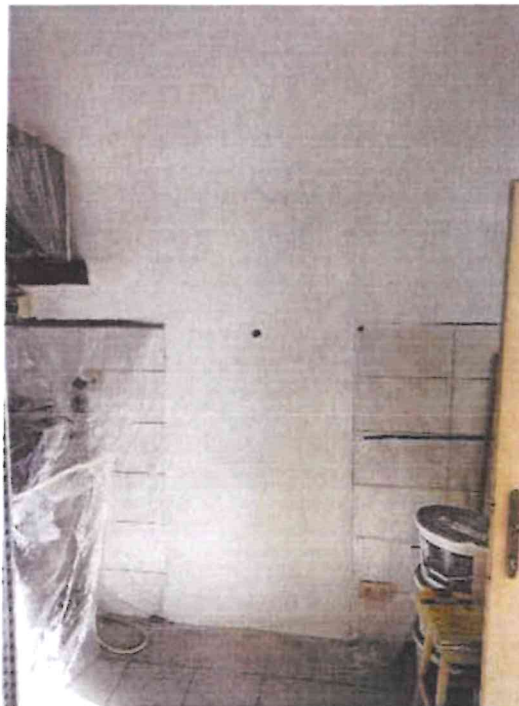
Pohled na dodatečně zřízený a následně zazděný otvor
- pohled směrem z kuchyně

Z uvedených skutečností vyplývá, že k ověření statické stability příčné nosné zdi s vybouraným průchodem a s jeho následným, pravděpodobně neodborným zazděním, bude vyžadovat posouzení dodatečně zazděného otvoru. Jedná se zejména o technický stav nosného kamenného zdiva, ověření zda v nadpraží byl použit nosný překlad, případně jaký. Tyto informace jsou prokazatelně zjistitelné pouze úplným vybouráním jedné ze stran zazdívek a otlučení omítky nadpraží.

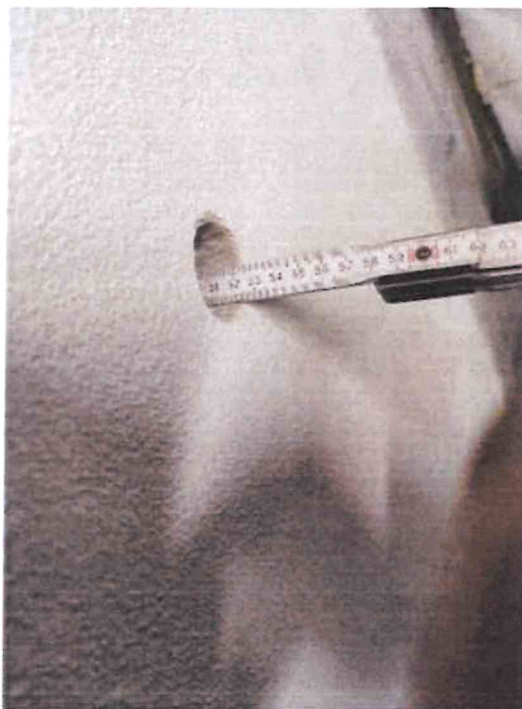
Dle informací získaných v průběhu prohlídky stavby byly 2 dodatečně zřízené, nepovolené, dveřní otvory zazděny panem Karlem Jungvirtem cca v únoru roku 2025. K předběžnému zjištění stavebně technického provedení zazdivky byla provedena vrtaná sonda, kterou bylo zjištěno, že stěna o celkové tloušťce cca 67 cm je zazděna z obou líců pórobetonovými tvárniciemi o tl. 15 cm s vynechanou vzduchovou dutinou o tloušťce cca 35 cm. Tzn., nejedná se o nosnou zazdivku. Přítomnost překladu nad dodatečně zřízeným a následně zazděným otvorem a jeho materiálové provedení nebylo ověřeno.

Pohled na sondu dodatečně zazděným otvorem
- tloušťka zadržky včetně vzduchové mezery
